UNIVERSITATEA ALEXANDRU IOAN CUZA DIN IAȘI
FACULTATEA DE GEOGRAFIE ȘI GEOLOGIE
ȘCOALA DOCTORALĂ DE GEOȘTIINȚE

**MODIFICAREA CONDIȚIILOR HIDRO-MORFOLOGICE ALE BRAȚULUI
SFÂNTU GHEORGHE CA URMARE A LUCRĂRILOR HIDROTEHNICE DE
REGULARIZARE A CURSULUI DE APĂ**

Rezumat teză

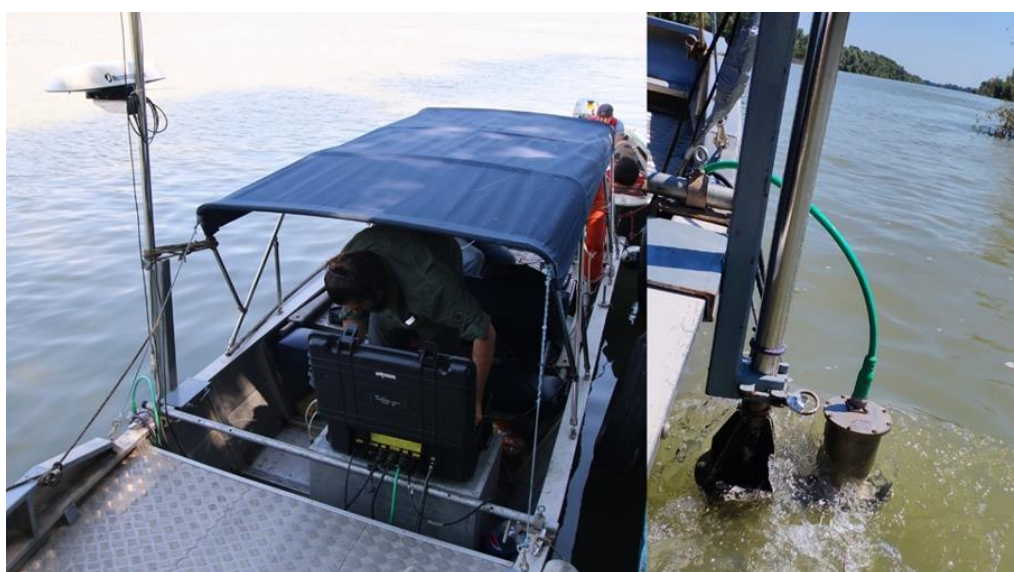
Figura 2 Asamblarea sistemului sonar multifascicul

Sistemul sonar multifascicul (Figura 2) reprezintă un conglomerat de senzori ce monitorizează o serie de parametri impetuos necesari în colectarea norului de puncte batimetric. Fiecare sensor este calibrat și poziționat în ansamblul sistemului, ce permite interogarea și monitorizarea parametrilor de funcționare. Sensorii ce compun acest sistem sunt: talpa sonarului unde se găsește oglinda hidroacustică complet submersă, senzorul de măsurare a vitezei sunetului în apă (submers), senzorul de măsurare a mișcării ambarcațiunii, senzor de măsurare a direcției de drum a ambarcațiunii, antena GPS pe post de rover cuplat cu baza instalată pe mal în sistem RTK și consola de integrare a semnalelor, laptop, monitoare și sistem de alimentare (Eilertsen și Hansen, 2008).

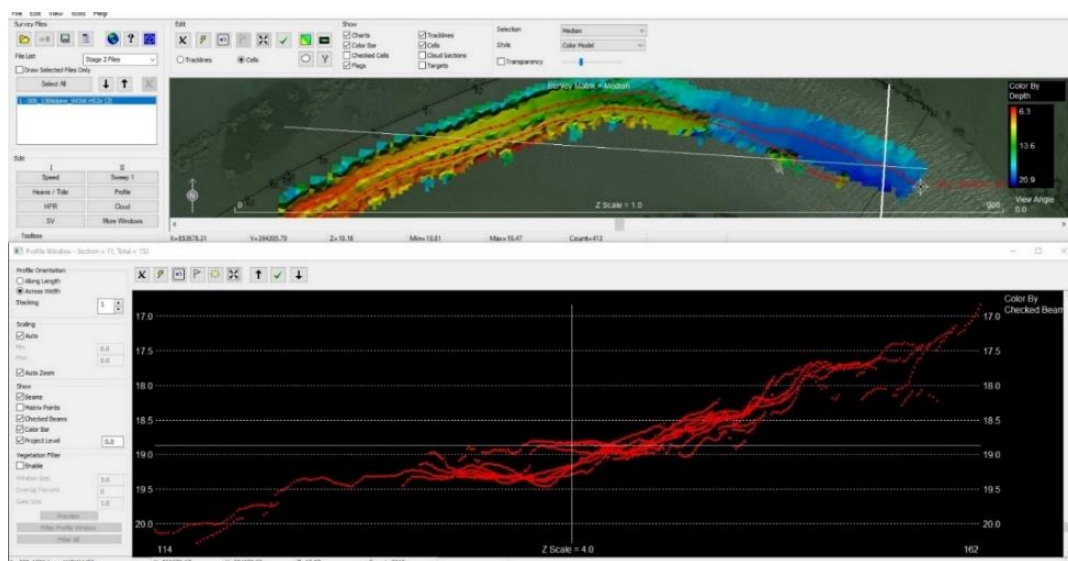
Figura 4 Editarea punctelor batimetrice în profil transversal.

Procedura MBMAX de editare impune importarea fișierelor brute ale proiectului și aplicarea de filtre, în vederea excluderii automate ale unor valori ce nu se încadrează în ecartul de adâncimi din zona măsurată (termenul de specialitate folosit este „spike”). Pasul următor a fost acela de excludere a punctelor batimetrice din capetele fiecărei fante batimetrice, deoarece acele puncte prezintă un grad mare de incertitudine. Imediat ce filtrele au fost aplicate, toate datele sunt afișate sub formă de trasee. Fiecare fișier de date este reprezentat sub forma unei linii. Afișarea aceasta permite identificarea aberațiilor de poziționare ce se pot îndepărta cu ușurință (Figura 4).

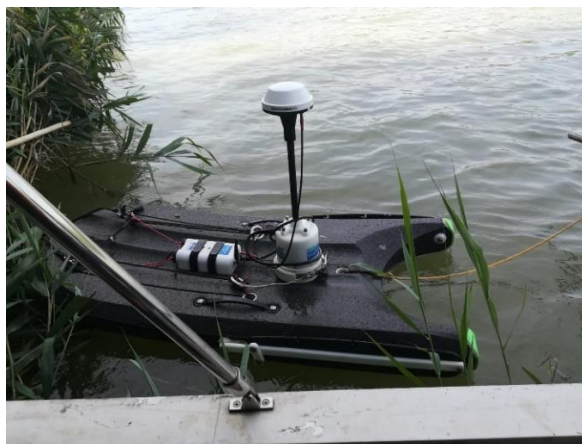
Figura 7 Echipamentul ADCP utilizat în colectarea datelor de debite și viteze ale apei.

Pentru înregistrarea vitezelor de curenți de-a lungul profilelor, barca se deplasează cu viteză scăzută (similară cu viteza apei), dintr-un mal spre celălalt și cu echipamentul în amonte ambarcațiunii, astfel încât aparatul, să se afle direct în curentul de curgere a cursului de apă (Langendoen *et al.*, 2023). Pentru fiecare profil se efectuează între 2 și 6 traversări, pentru verificarea acurateții înregistrărilor.

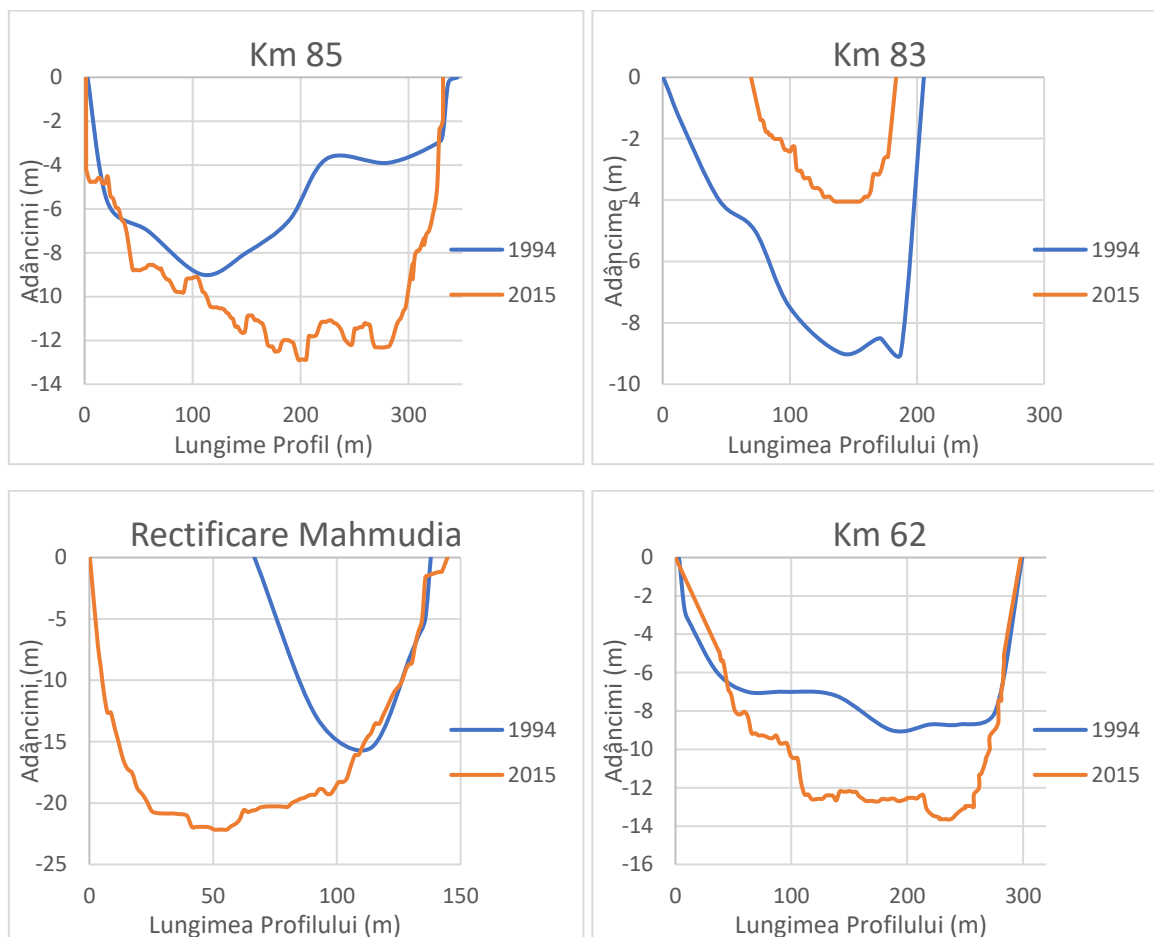
Figura 16 Comparații ale secțiunilor batimetrice 1994 și 2015 în sectorul de curgere al meandruului Mahmudia.

lățimea și crescând adâncimile de la 15 m la 23 m. Profilele de la kilometrul 83 indică o colmatare puternică a intrării pe meandru în urma creării canalului de rectificare. Albia minoră a meandruului s-a diminuat considerabil prin colmatare conform profilelor din 2015, păstrând forma secțiunii, dar cu adâncimi maxime de 4 m. În secțiunea de la kilometrul 62, distanța dintre maluri rămâne constantă, sugerând un echilibru morfologic al malurilor, însă adâncimea s-a adâncit cu aproximativ 5 m, iar talvegul s-a deplasat ușor către malul drept, posibil pe direcția de curgere a canalului de rectificare.

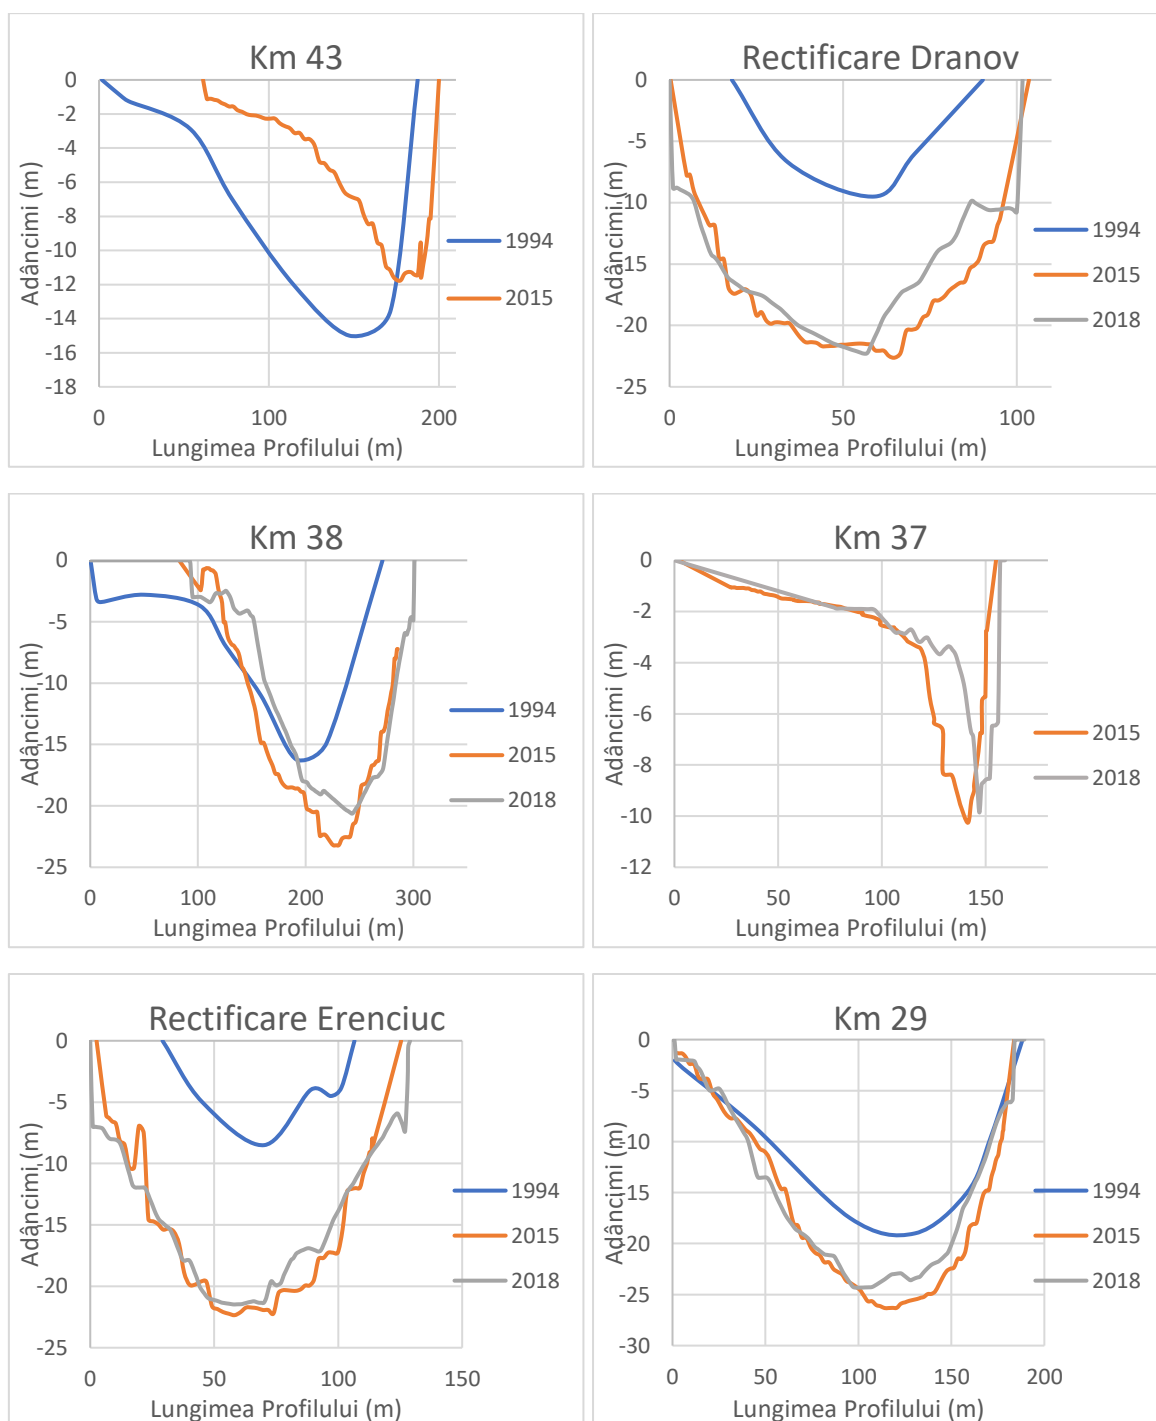
Figura 28 Comparație a profilelor batimetrice pe sectorul de curgere a meandrelor Dranov și Erenciuc.

În secțiunile de la kilometrul 43 (Figura 27) în interiorul meandrului Dranov, se observă eroziunea malului drept și adâncimi de 10-11 m în talveg, comparativ cu situația din 1994, când adâncimea era de 14-15 m și malul era poziționat în mijlocul secțiunii (Figura 28). Rata medie anuală de acumulare a talvegului în această secțiune este de 16.33 cm/an. Malul stâng este puternic colmatat. Secțiunile canalului de rectificare Dranov se autodraghează cu o rată de 53.29 cm/an, favorizând lățirea și adâncirea talvegului până la ~23 m adâncime. La kilometrul 38, malul stâng prezintă o aluvionare intensă pe o distanță de ~80 m, în timp ce malul drept este puternic erodat, extinzând secțiunea spre sud cu aproximativ 30 m. Secțiunea este asimetrică și talvegul migrează ușor către malul drept, adâncindu-se cu o rată de 18.45 cm/an. Secțiunile de la kilometrul 37 reflectă o colmatare puternică a meandrului Erenciuc, dispunând de un mal drept erodat și abrupt, unde talvegul are o adâncime de 5-6 m, iar malul stâng are adâncimi foarte mici pe aproximativ 100 m lungime de profil. Rata de acumulare a talvegului în această secțiune este de 13.33 cm/an. Canalul de rectificare Erenciuc are o evoluție similară cu cel de rectificare al meandrului Dranov, cu lățire și adâncire într-o manieră exponențială. Ambele canale prezintă o configurație simetrică a albiei minore (Figura 28), indicând o distribuție echilibrată a apei pe întreaga secțiune. Rata de adâncire a talvegului pentru canalul de rectificare Erenciuc este de 54.16 cm/an, la fel ca și cea a canalului de rectificare a meandrului Dranov. În secțiunile de la kilometrul 29, evoluția este simetrică, păstrându-și lungimile, cu diferențe doar în adâncime, de la 19 m la 26 m, cu o rată de adâncire a talvegului de 29.16 cm/an către malul drept.

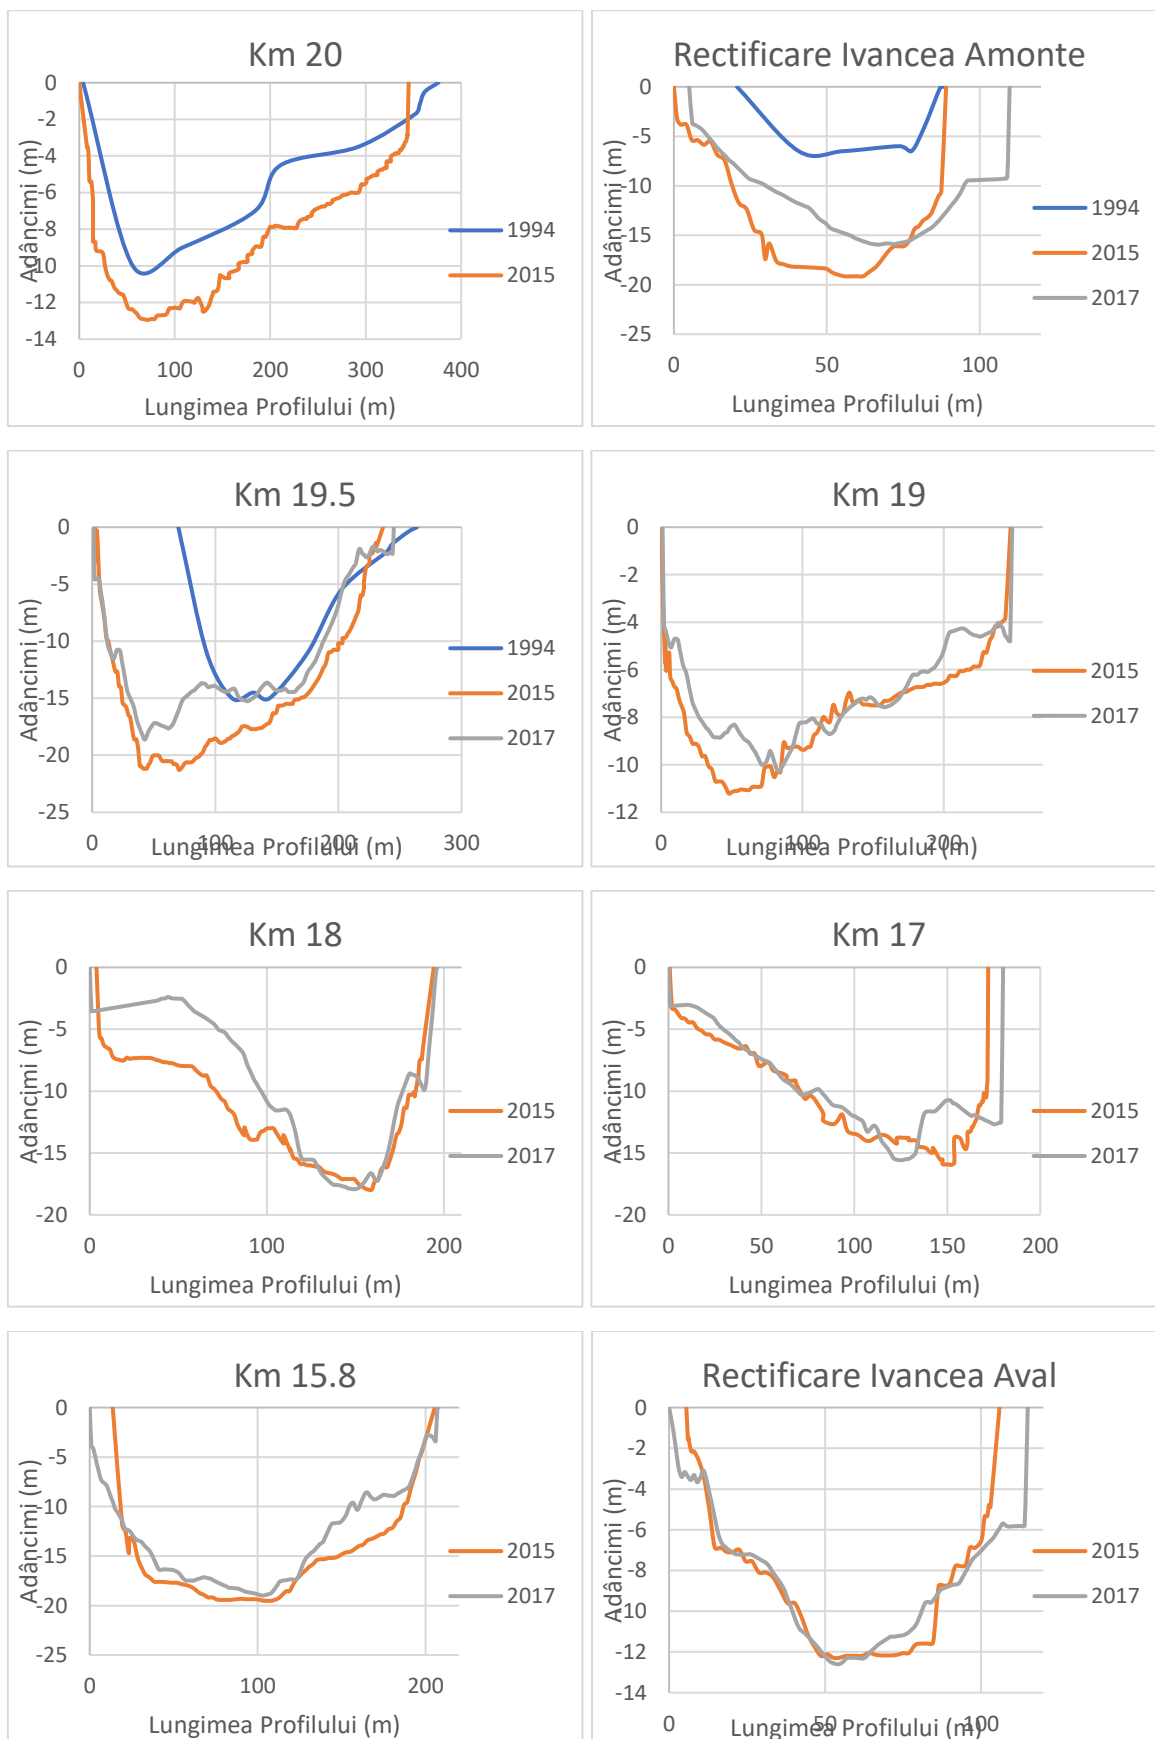
Figura 34 Comparație a profilelor batimetrice pe sectorul de curgere al meandruului Ivancea.

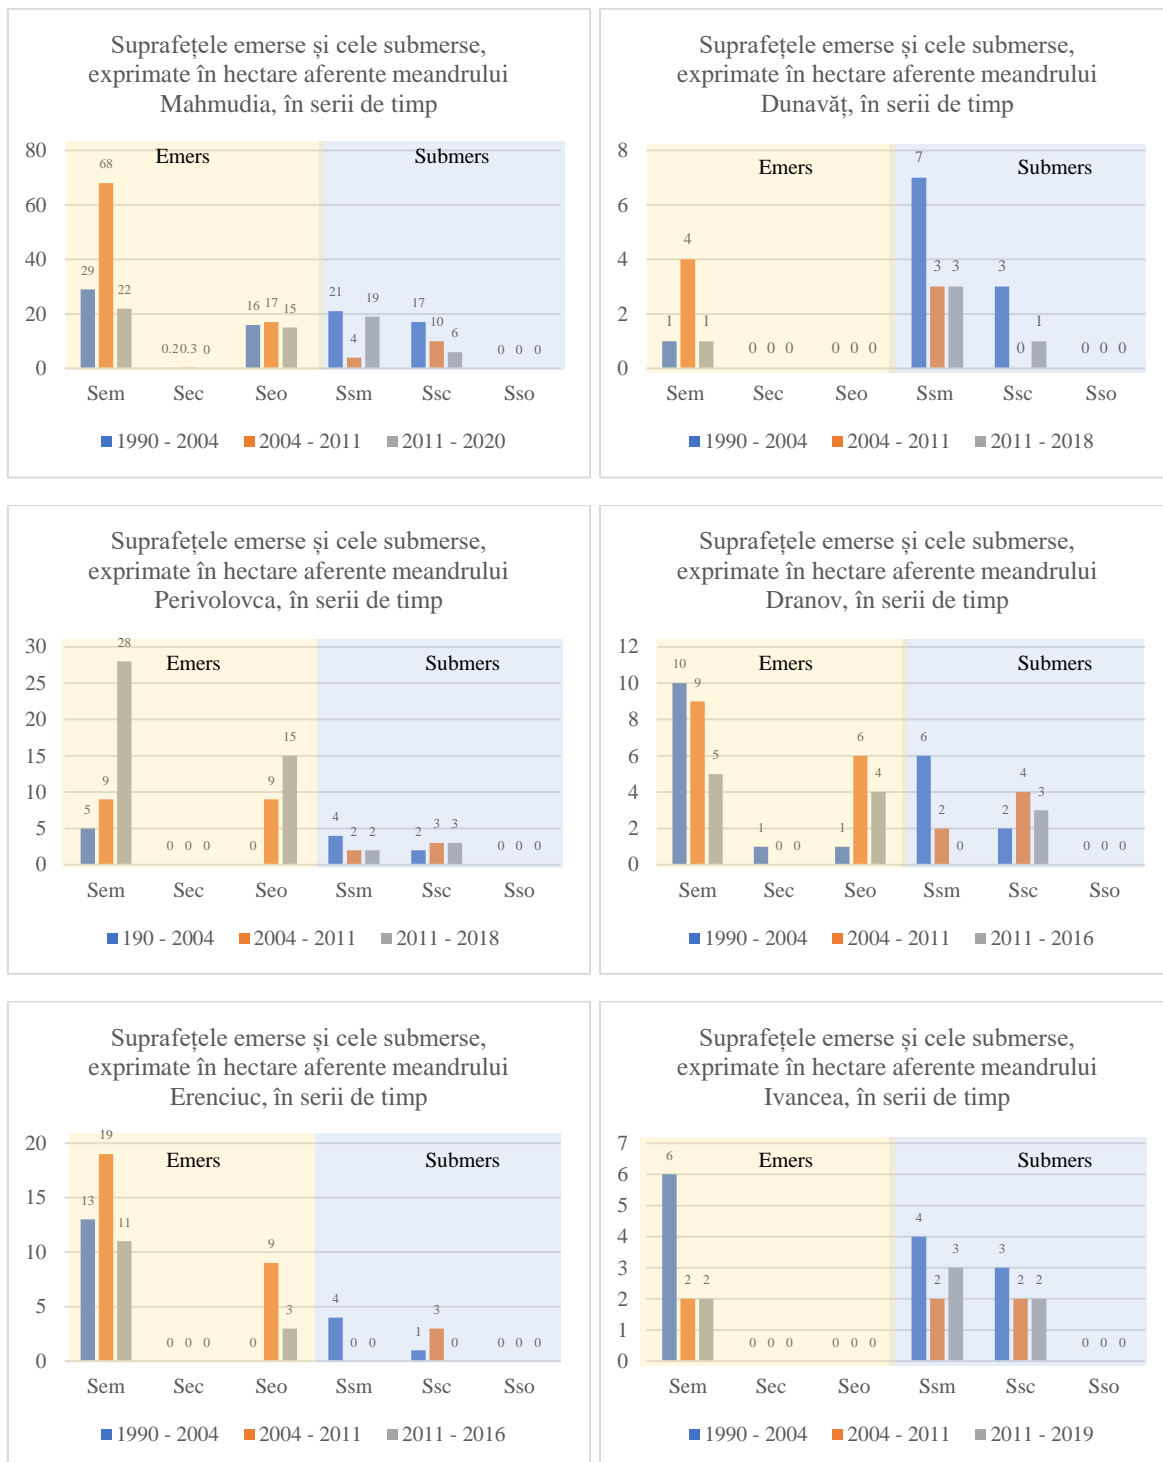
Figura 35 Suprafețele emerse și submerse exprimate în hectare aferente celor 6 meandre

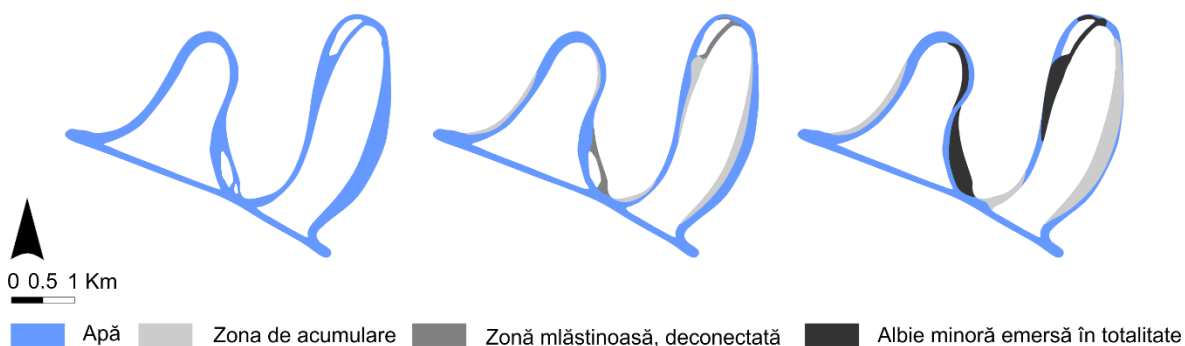
Figura 40 Ipoteză de evoluție a sistemului meandru-canal de rectificare Dranov – Erenciuc

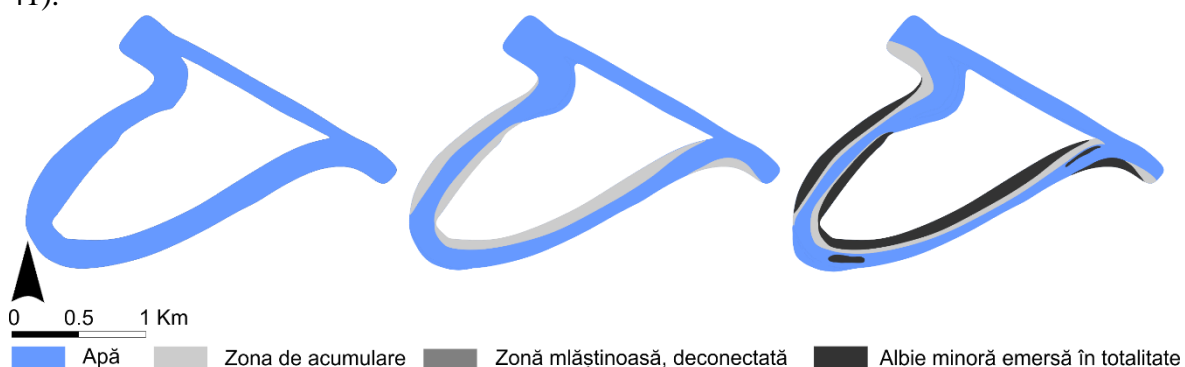
Figura 41 Ipoteză de evoluție a sistemului meandru-canal de rectificare Ivancea

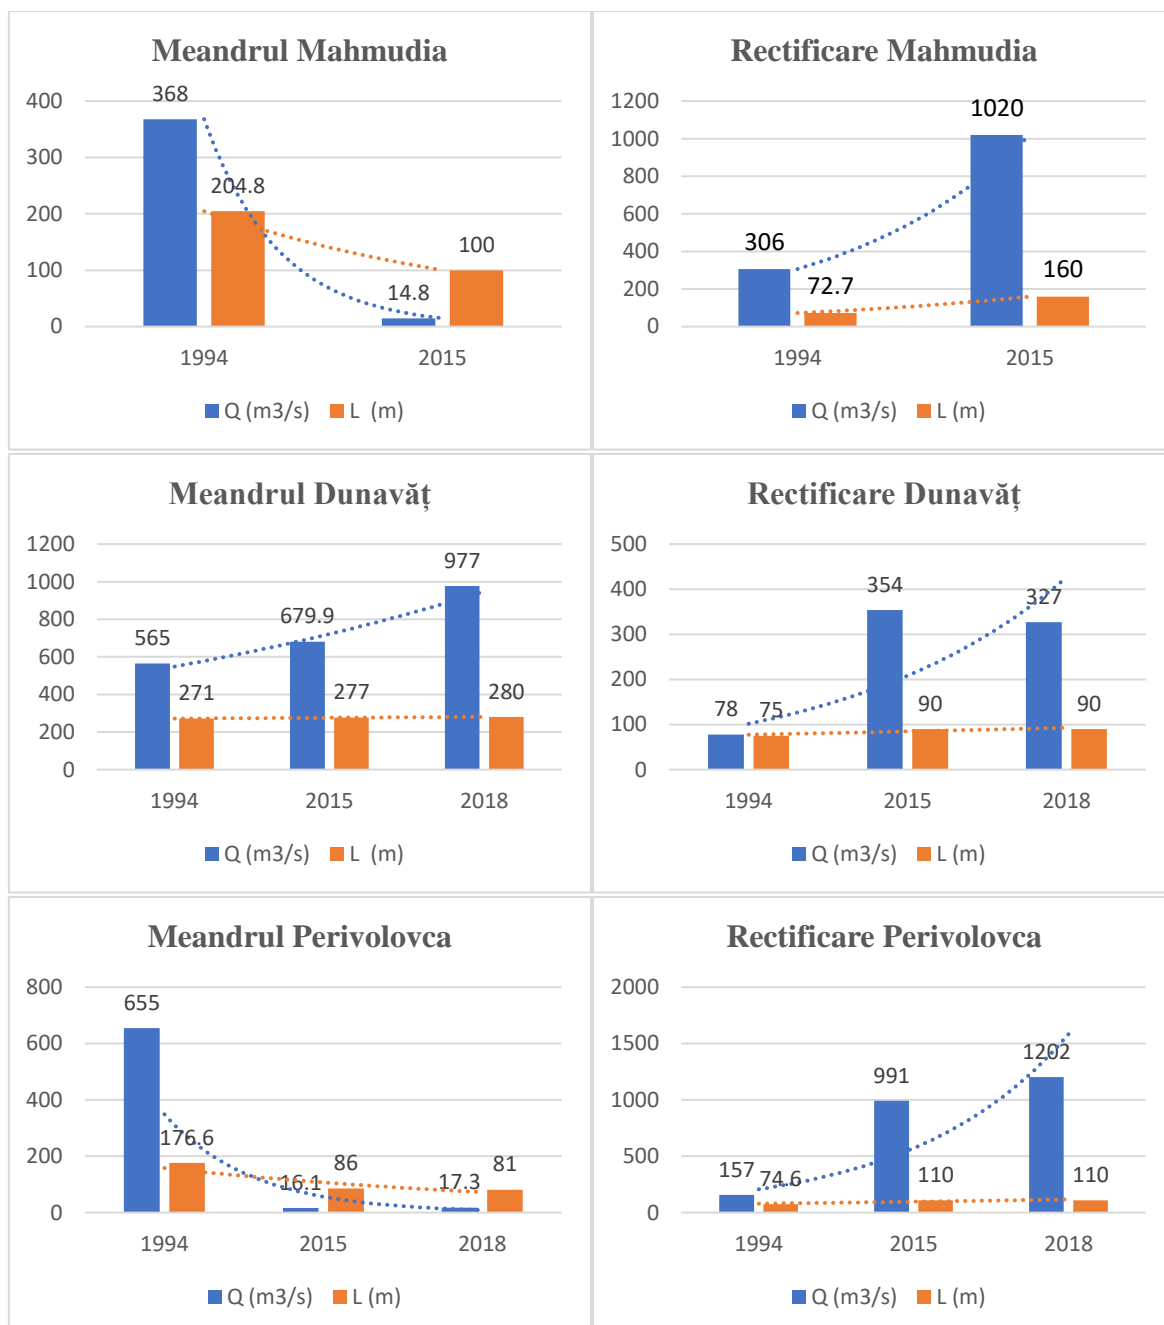
Figura 42 Evoluția debitelor și a lățimii secțiunilor pentru sistemele meandru-canal de rectificare Mahmudia, Dunavăț și Perivolovca între anii 1994, 2015, 2017/2018

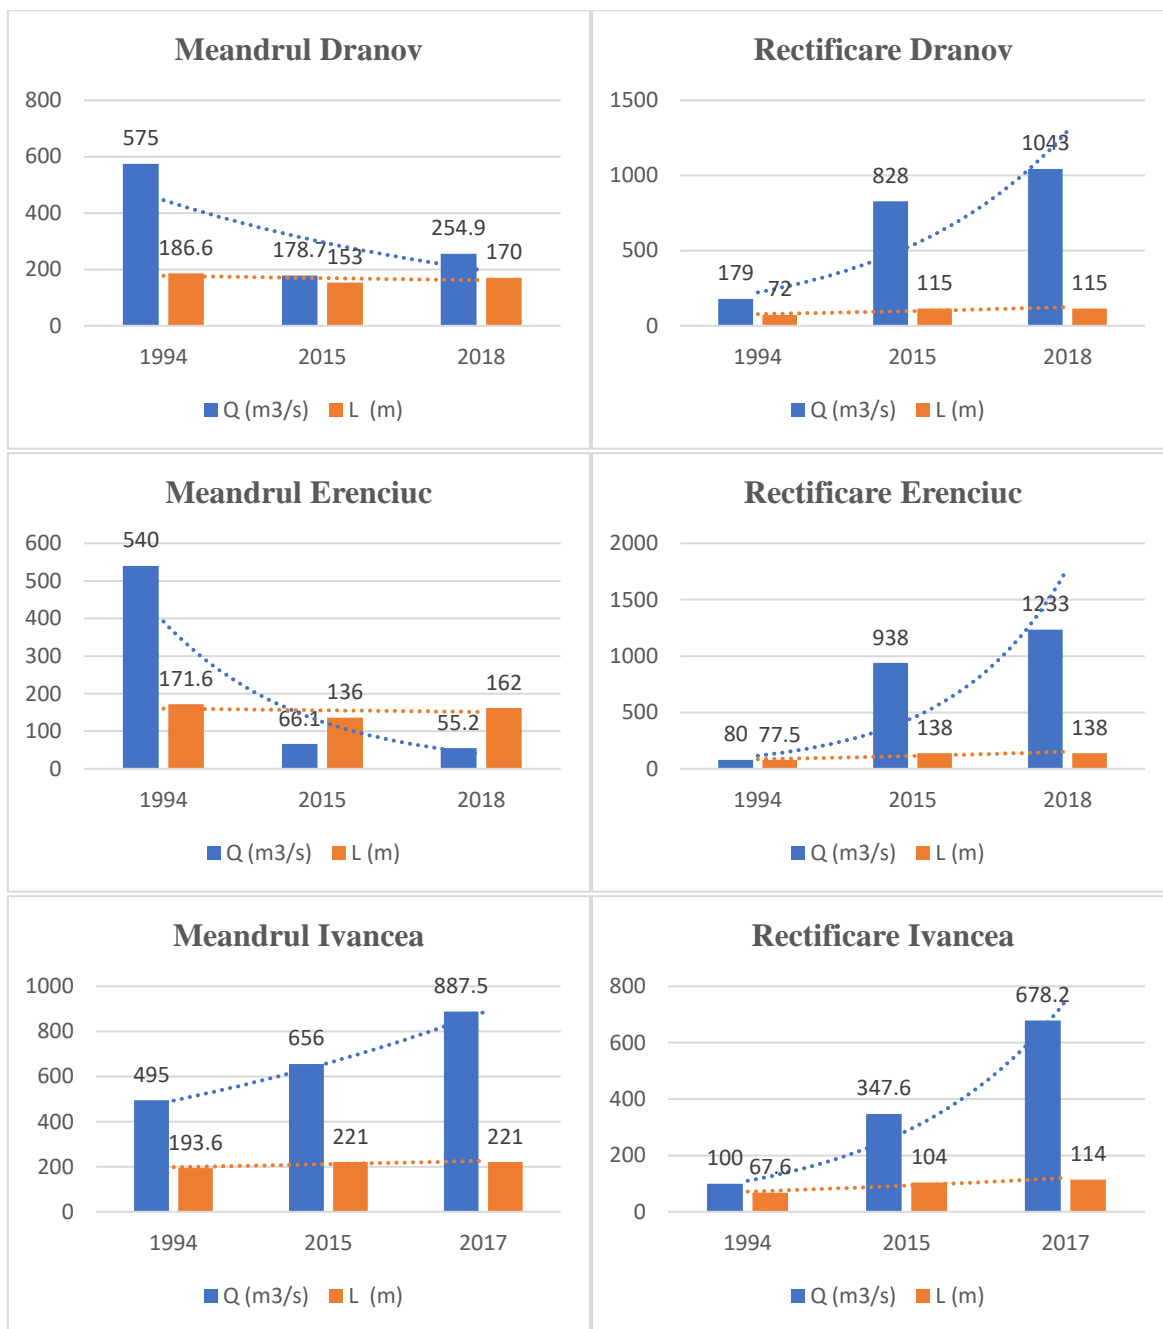
Figura 43 Evoluția debitelor și a lățimii secțiunilor pentru sistemele meandru-canal de rectificare Dranov, Erenciuc și Ivancea între anii 1994, 2015, 2017/2018
